МЕЖГОСУДАРСТВЕННЫЙ АВИАЦИОННЫЙ КОМИТЕТ
КОМИССИЯ ПО РАССЛЕДОВАНИЮ АВИАЦИОННЫХ ПРОИСШЕСТВИЙ

ОКОНЧАТЕЛЬНЫЙ ОТЧЕТ
ПО РЕЗУЛЬТАТАМ РАССЛЕДОВАНИЯ АВИАЦИОННОГО ПРОИСШЕСТВИЯ
БЕЗ ЧЕЛОВЕЧЕСКИХ ЖЕРТВ

Вид авиационного происшествия	Авария
Тип воздушного судна	Самолет, Boeing 737-300
Государственный регистрационный опознавательный знак	EI-DON (IRELAND)
Владелец	Лизинговая корпорация CIT CAPITAL FINANCE (IRELAND) LIMITED
Эксплуатант	ОАО «КД авиа»
Авиационная администрация	Северо-Западное МТУ ВТ Росавиации
Место происшествия	54° 53' 36" СШ, 020° 36' 22" ВД, а/п Калининград (Храброво)
Дата и время	01.10.08, 19 час 17 мин (здесь и далее время указывается по UTC), местное время 22 час 17 мин

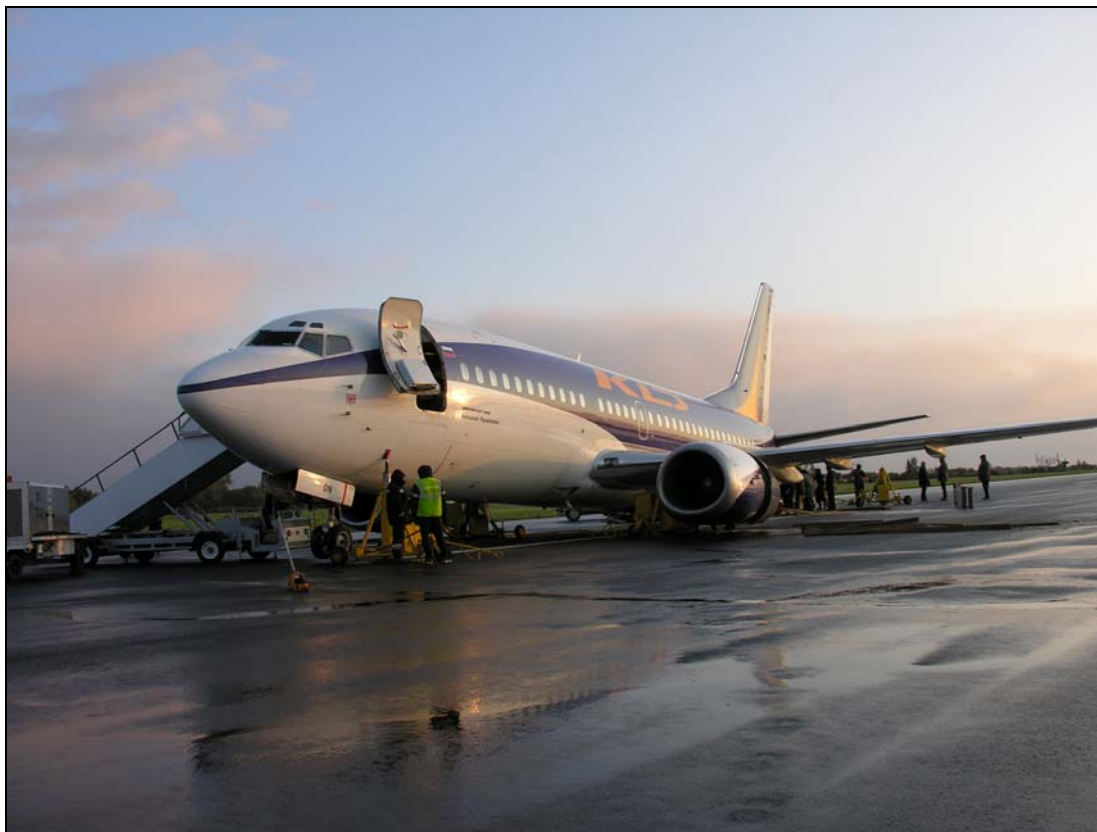
В результате посадки с невыпущенными стойками шасси самолет получил повреждения силовых элементов нижней части фюзеляжа и двигателей.

Рис. 1. Общий вид места авиационного происшествия с самолетом Boeing-737-300 EI-DON 01.10.2008г.

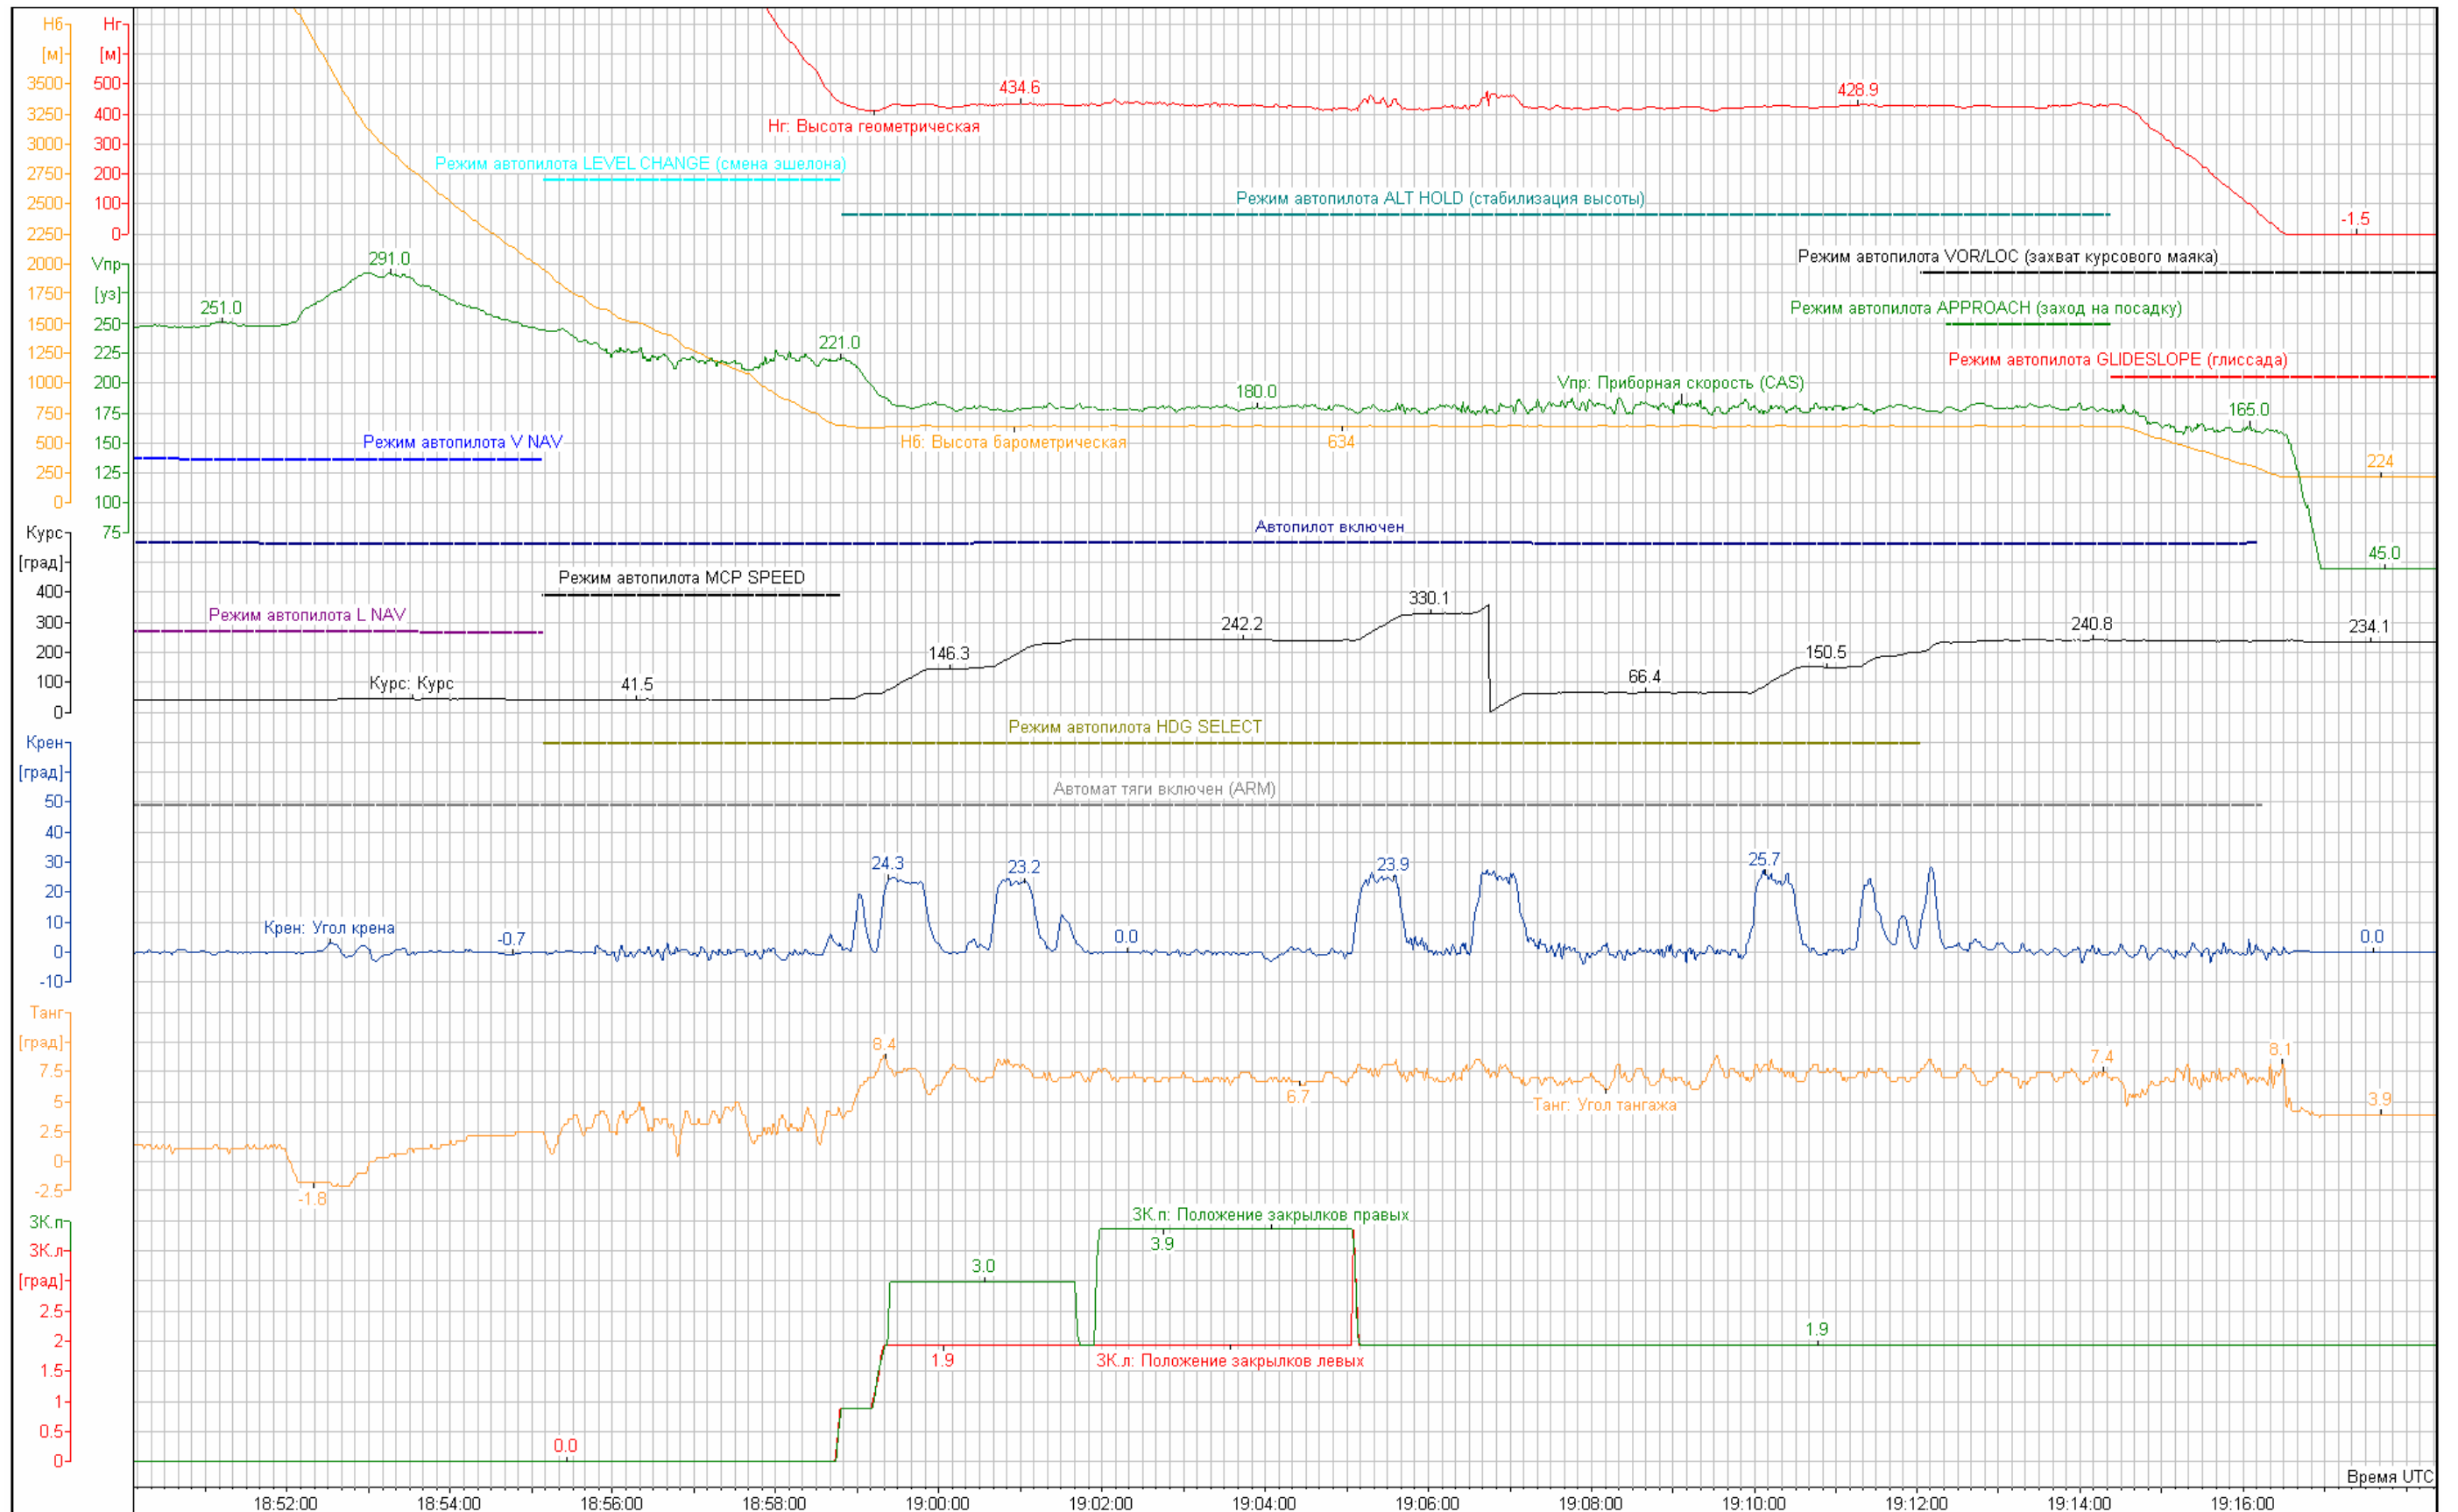
Самолет коснулся ВПП в 19:16:32 практически без бокового отклонения от ее оси, на скорости 158 kt, с углом тангажа на кабрирование 7°. Вертикальная перегрузка составила 1,22 единицы. Через 3 секунды после касания были выпущены тормозные спойлеры и РУДы переведены в положение реверса двигателей. По зарегистрированной информации, включение реверса не произошло, наиболее вероятно, из-за повреждения створок.

Рис.3. Параметры аварийного полета самолета Boeing-737-300 EI-DON 01.10.2008г.
